Gerenciamento de pavimentos flexíveis –  
Acompanhamento de um caso real de  
estudo: Rodovia BR 010/MA

RELATÓRIO DE PROJETO APLICADO

Para obtenção do grau de Mestre em Construções Cíveis

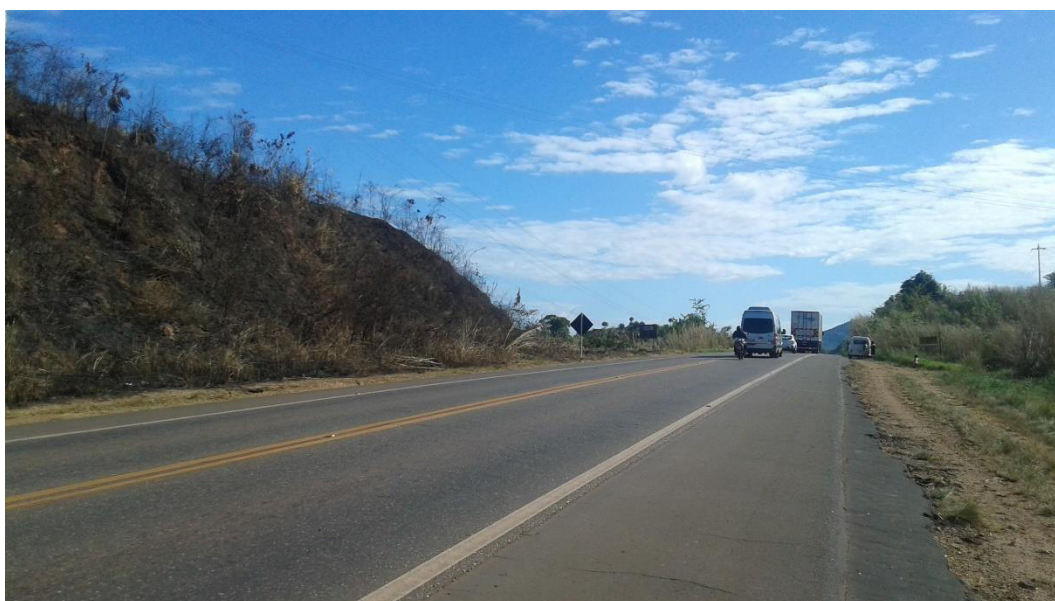
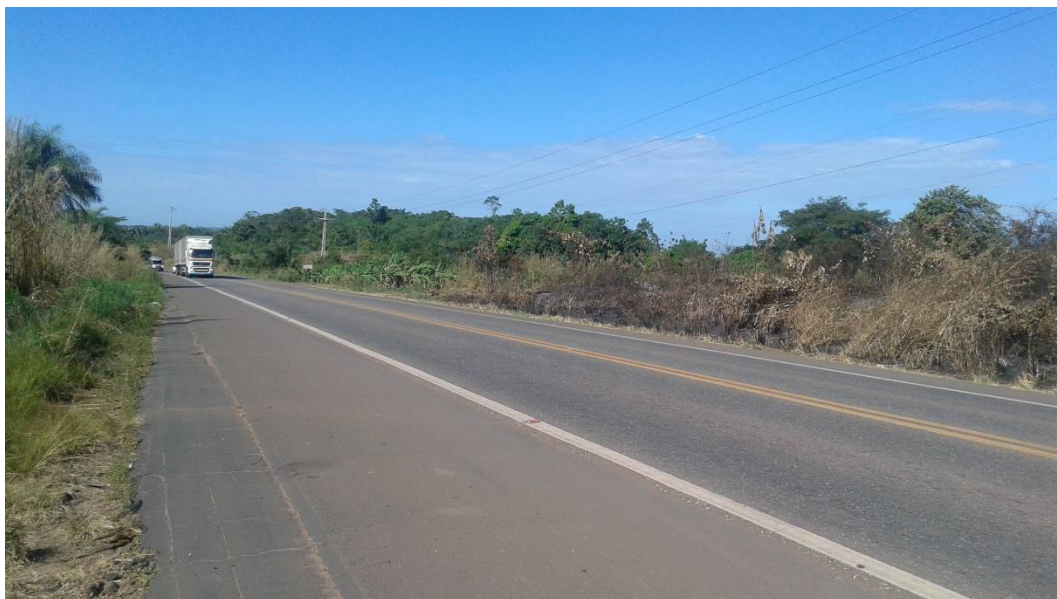
Segmentação 13 – km 284,8 a km 286,8

Trincas e afundamento em trilha de roda

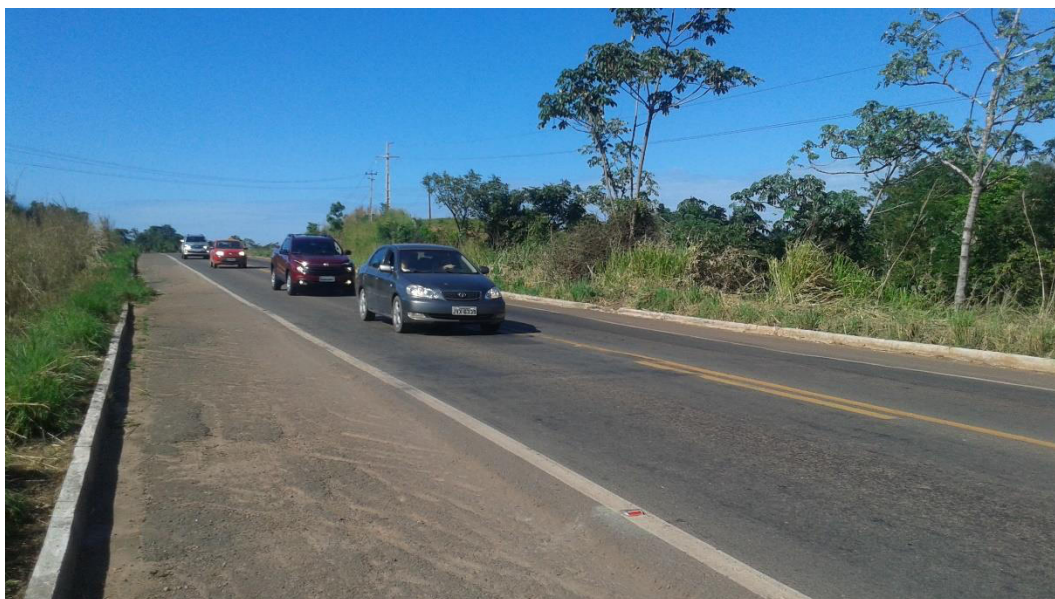
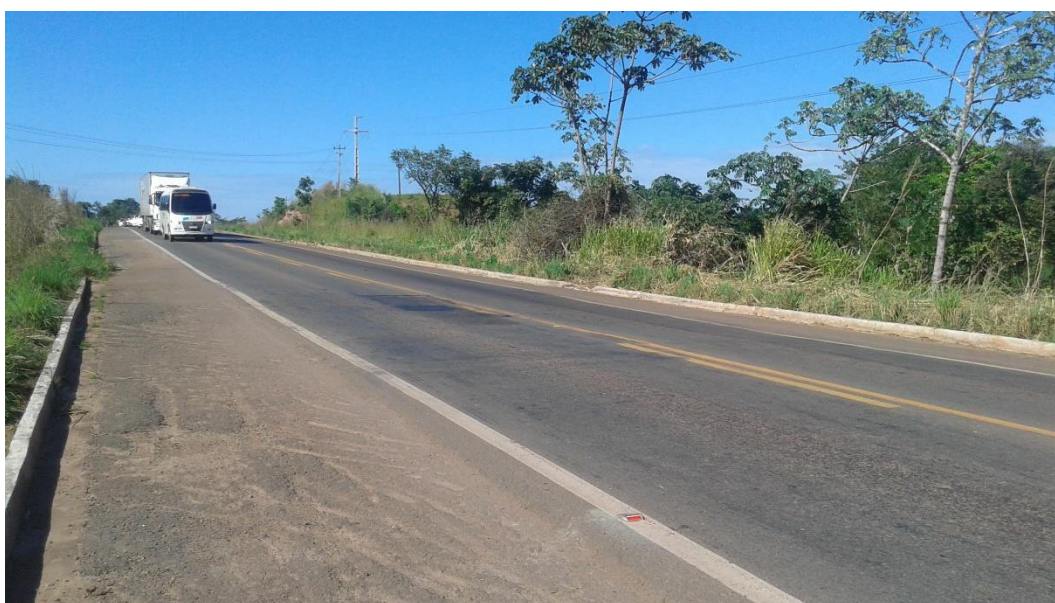
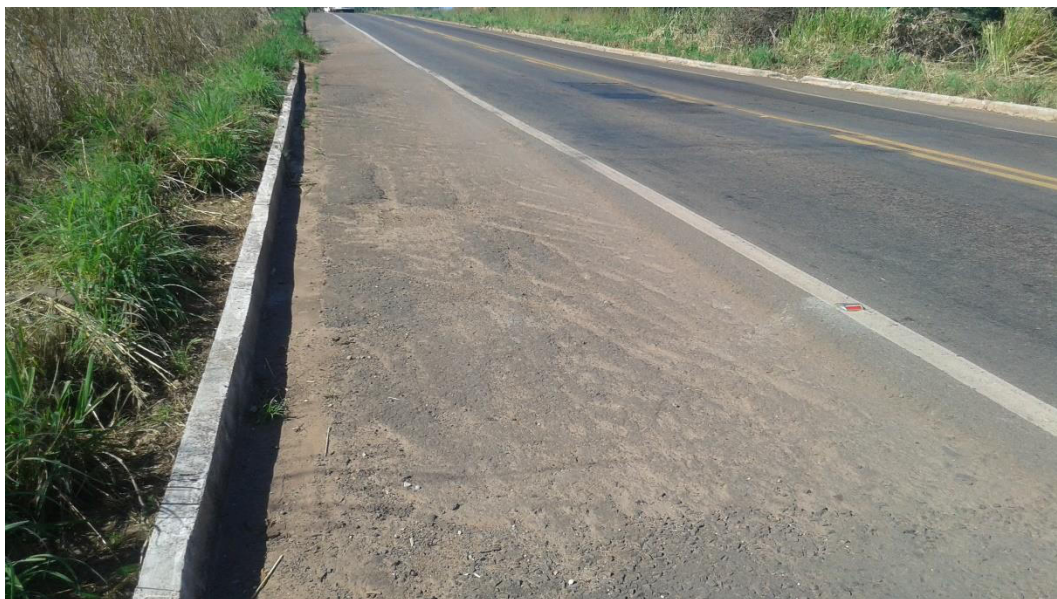
Segmentação 14 –km 286,8 a km 288,8

Trincas, remendos e afundamento em trilha de roda

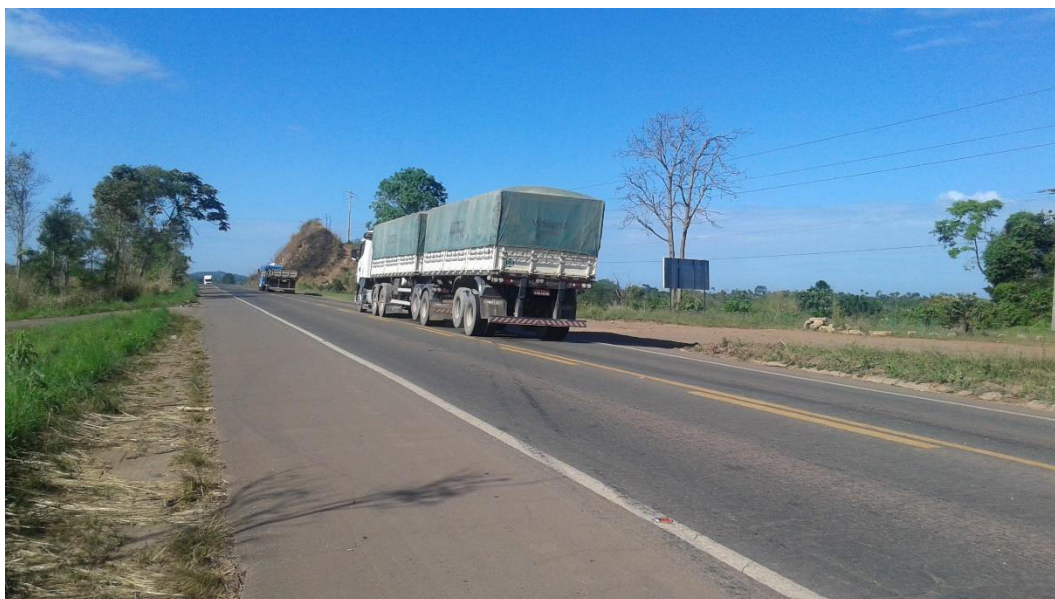
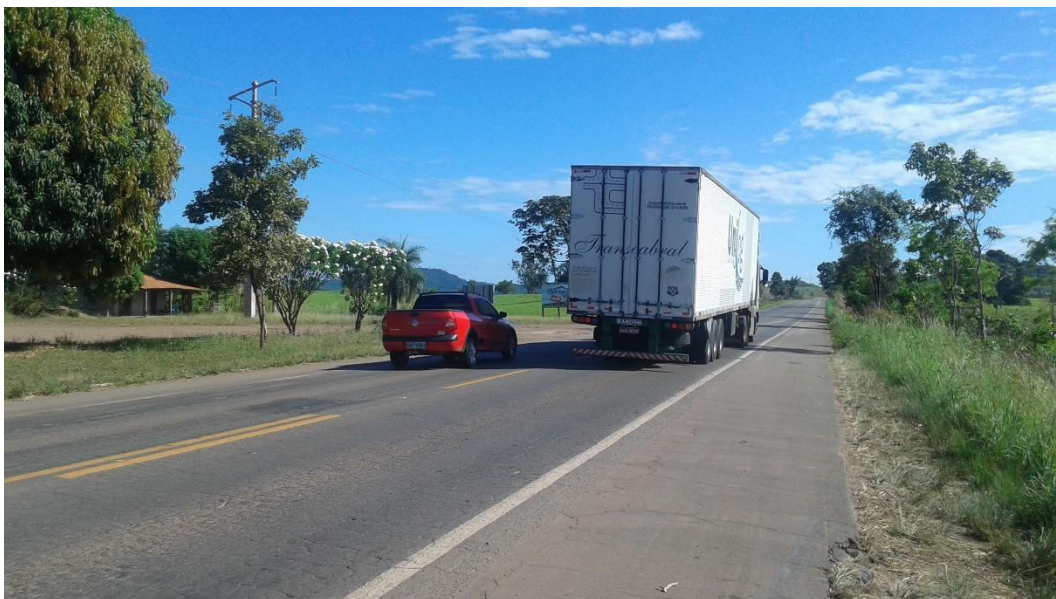
Segmentação 15 –km 288,8 a km 290,8

Trincas e desgaste do pavimento.

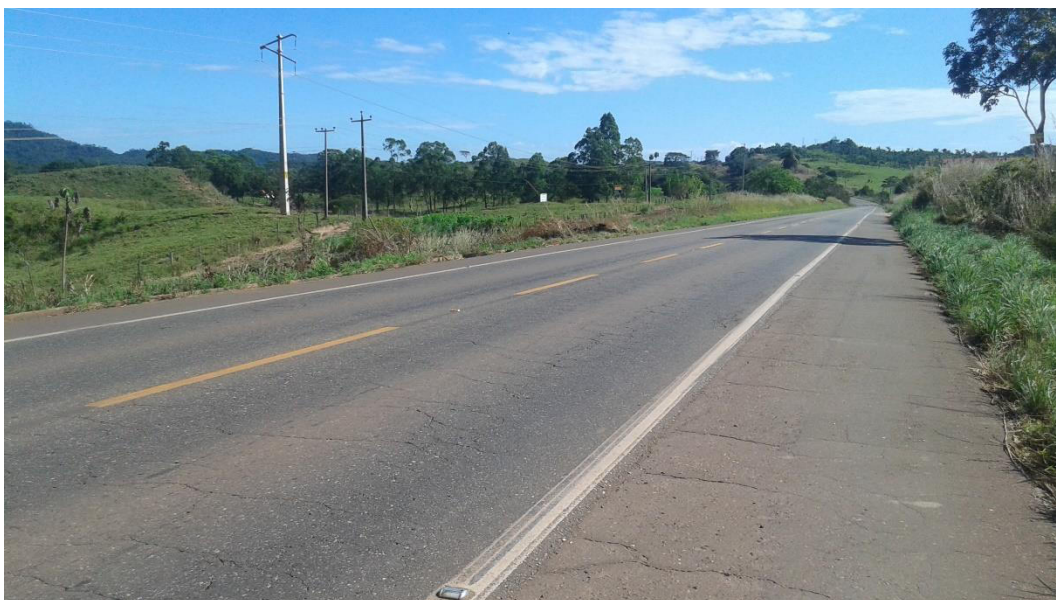
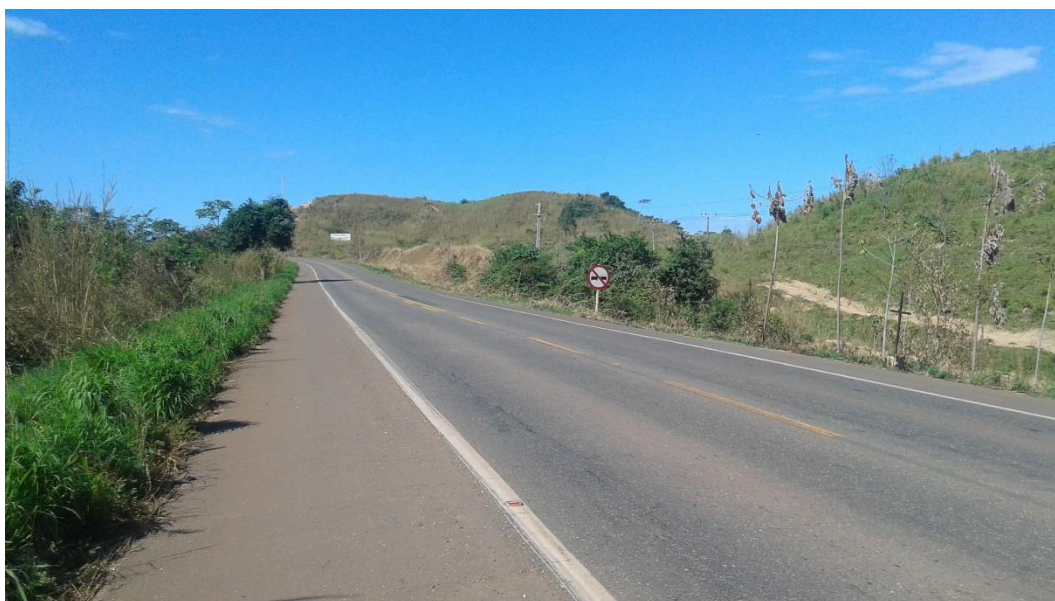
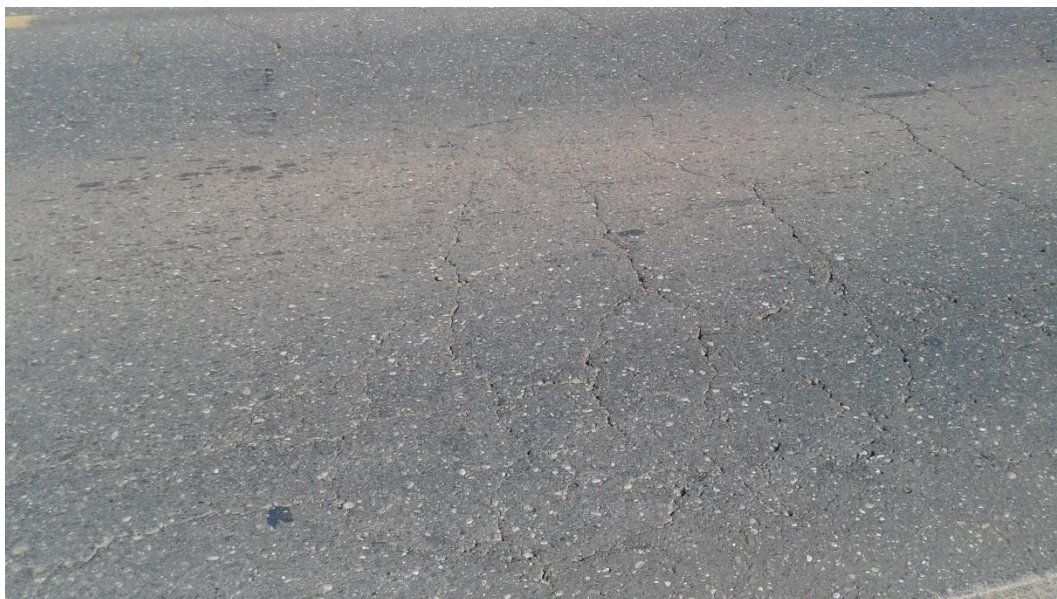
Segmentação 16 – km 290,8 a km 292,8

Trincas e drenagem obstruída

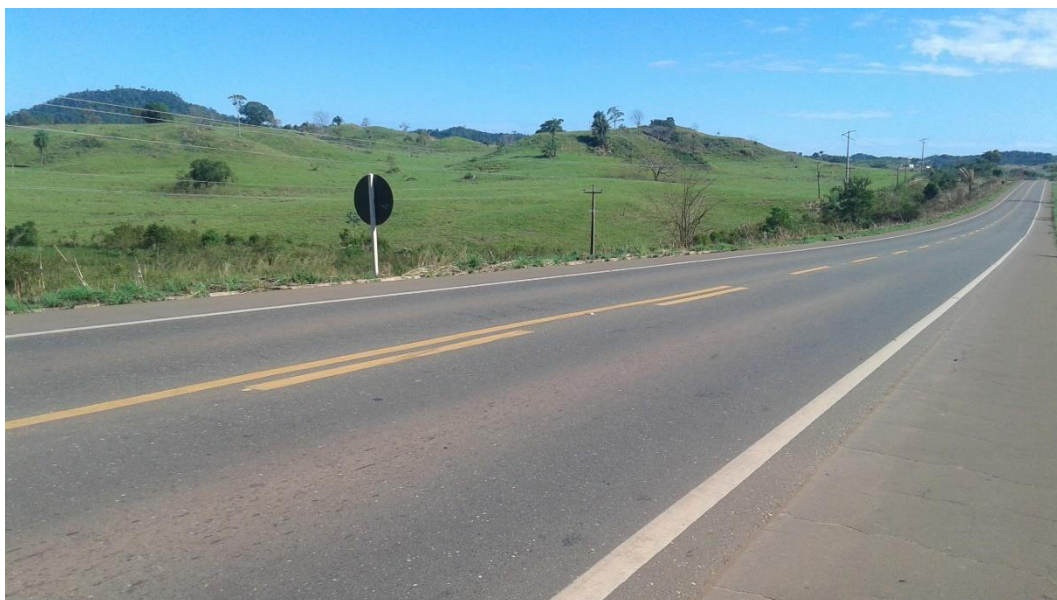
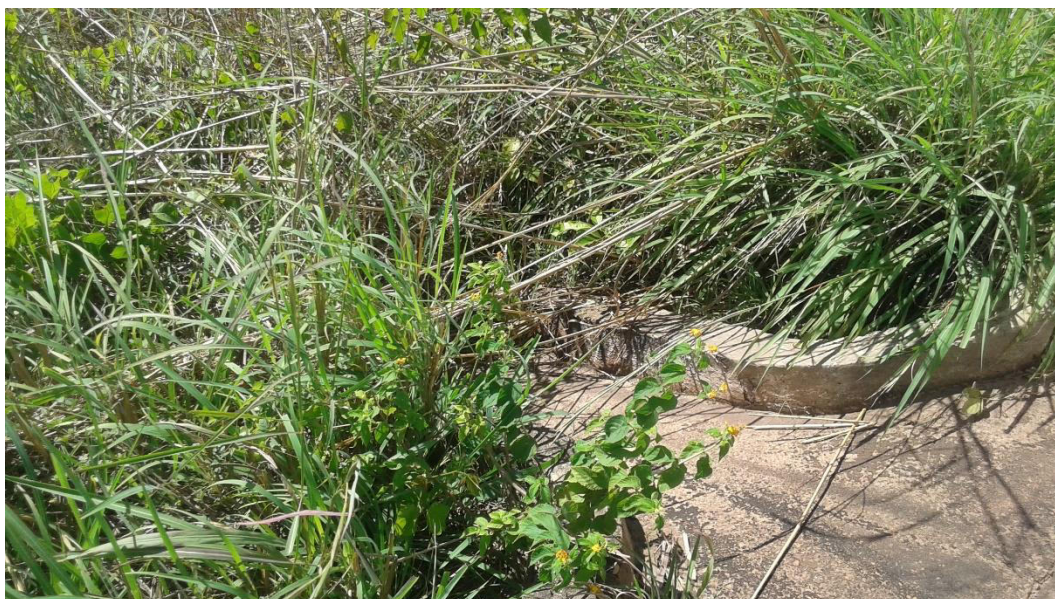
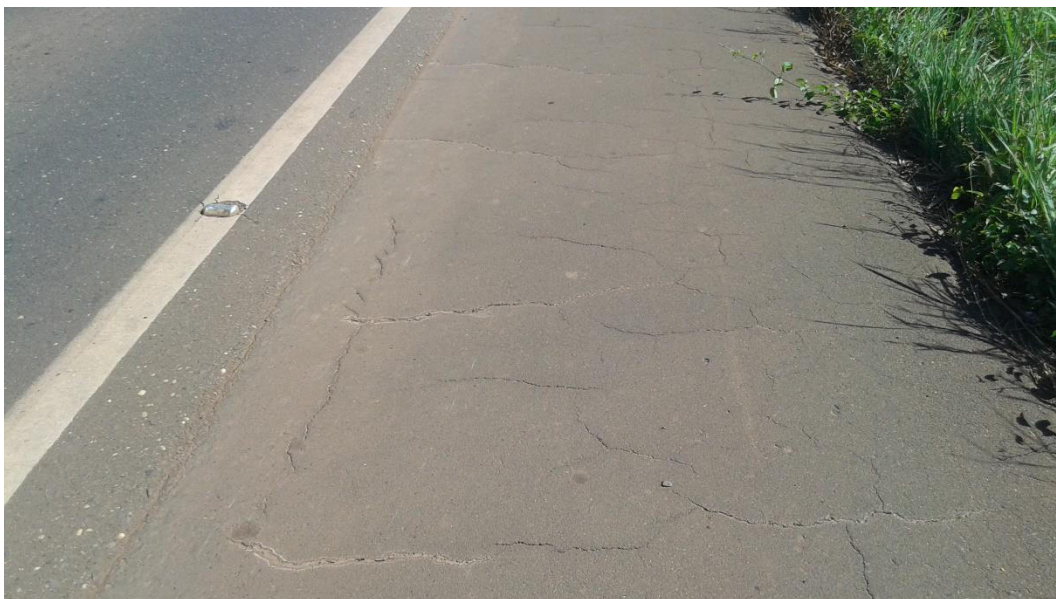
Segmentação 17 – km 292,8 a km 294,8

Trincas.

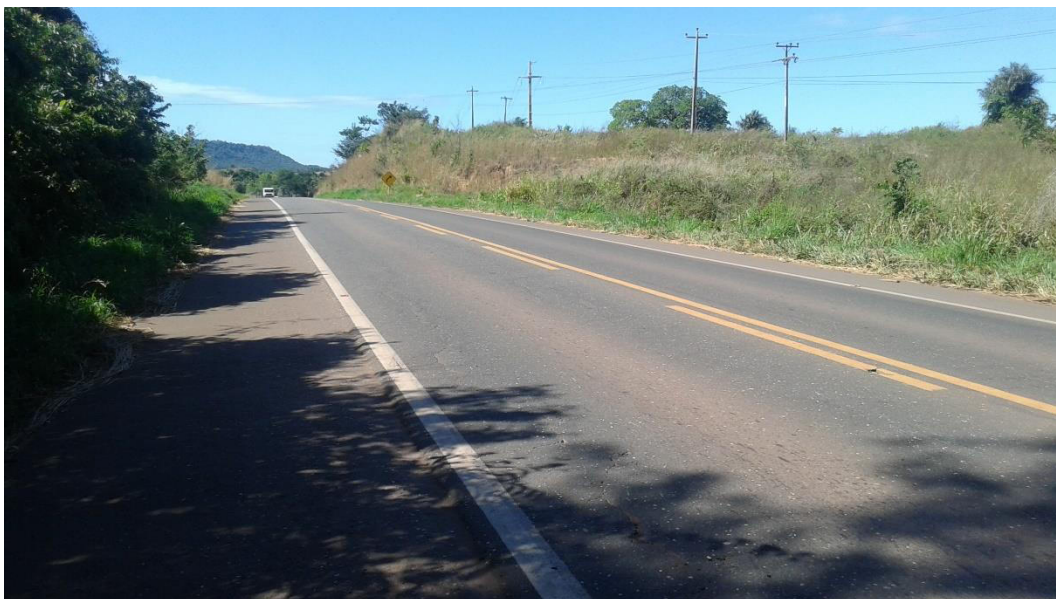
Segmentação 18 – km 294,8 a km 296,8

Trincas.

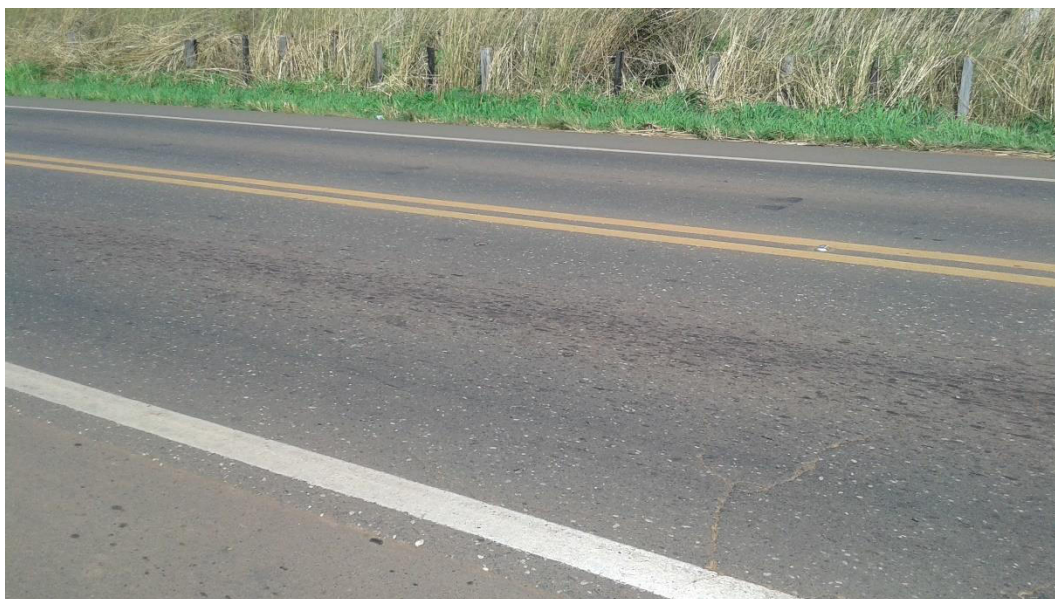
Segmentação 19 –km 296,8 a km 298,8

Trincas e afundamento em trilha de roda.

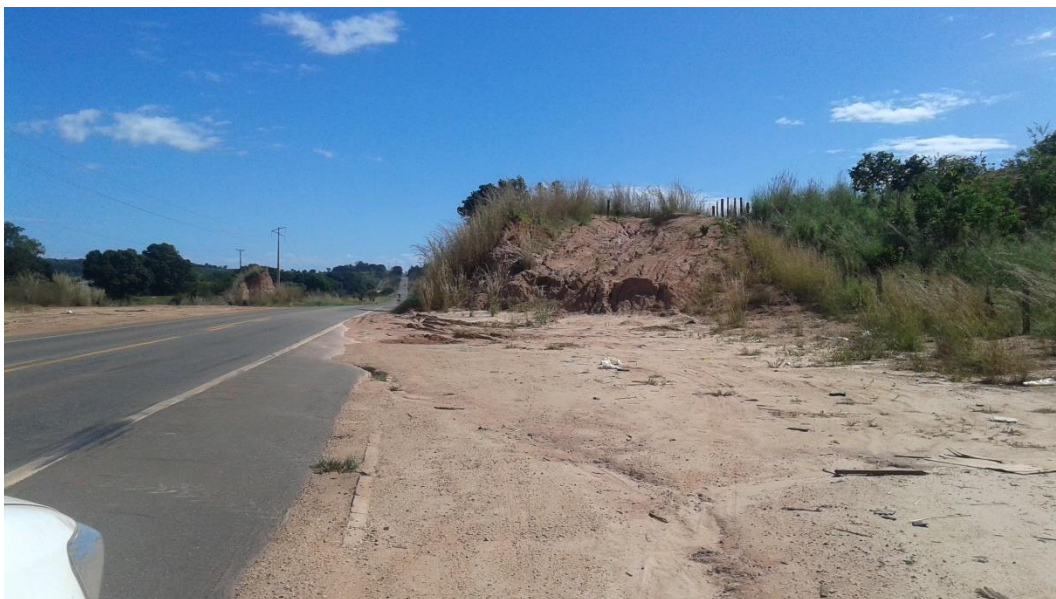
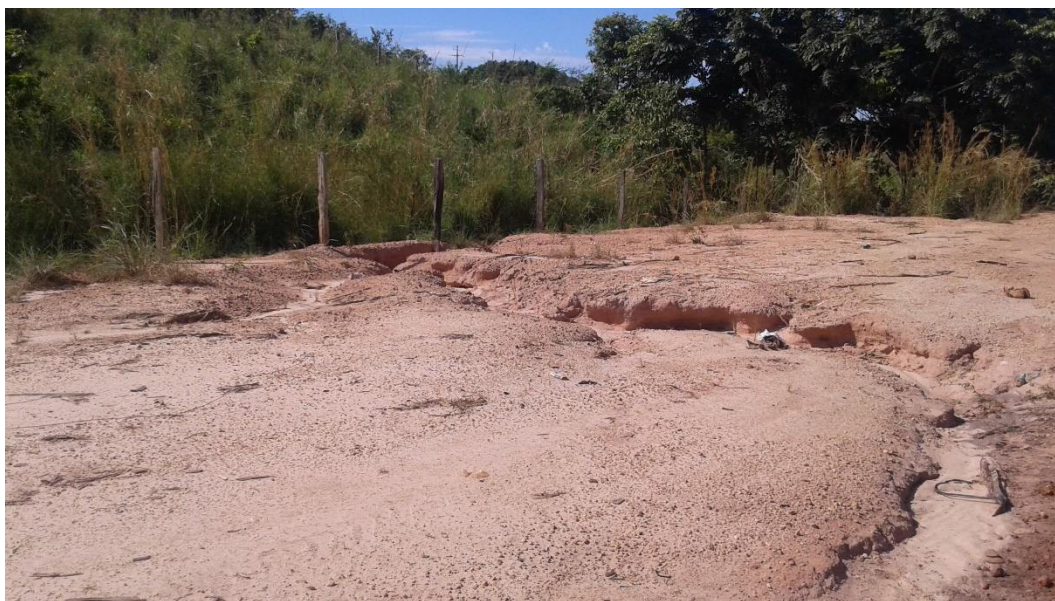
Segmentação 20 – km 298,8 a km 300,8

Trincas e desgaste.

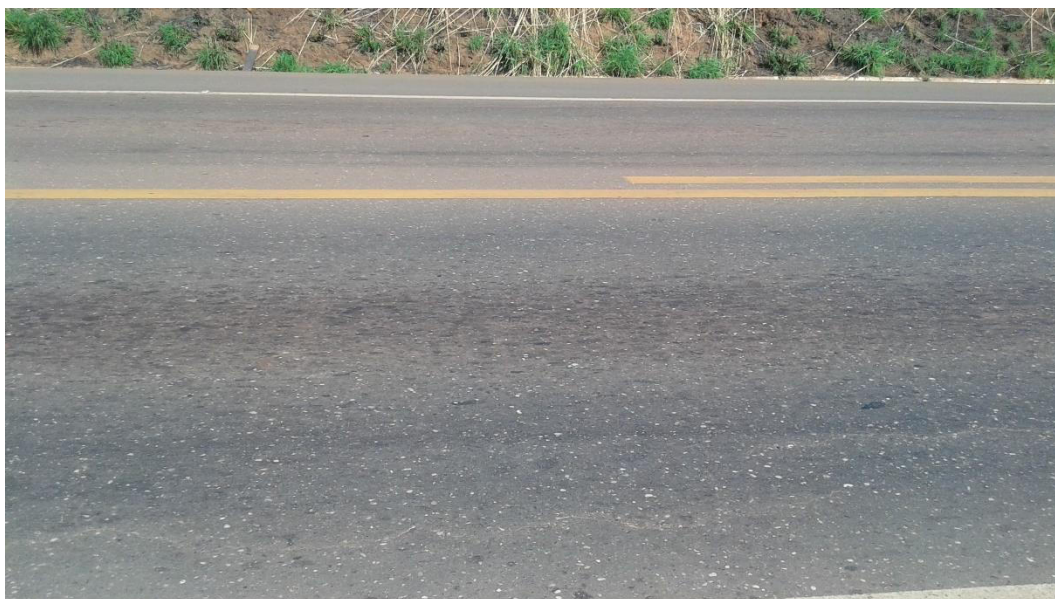
Segmentação 21 – km 300,8 a km 302,8

Trincas, desgaste e afundamento em trilha de roda.

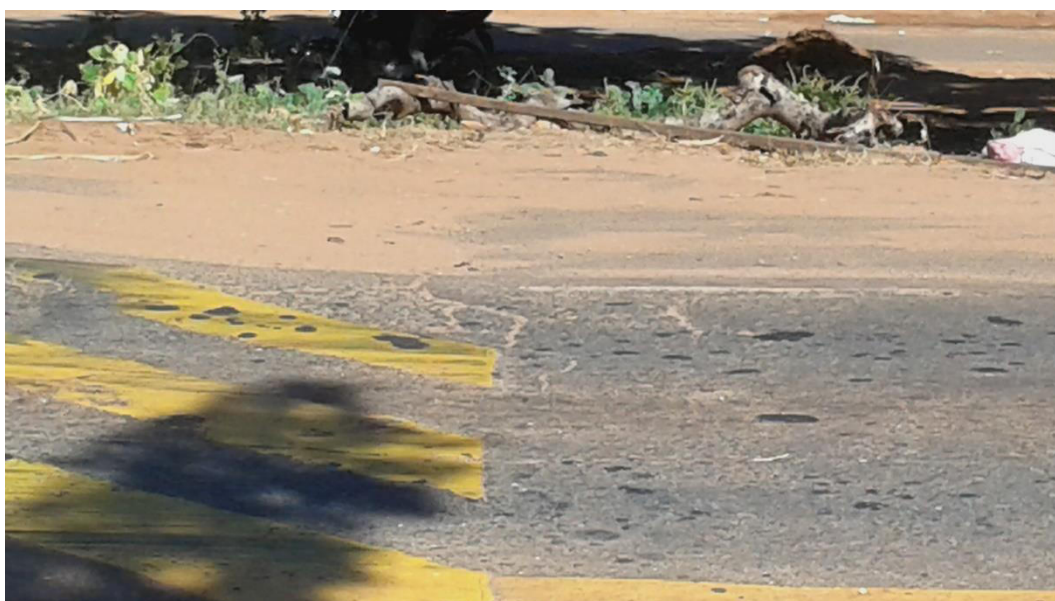
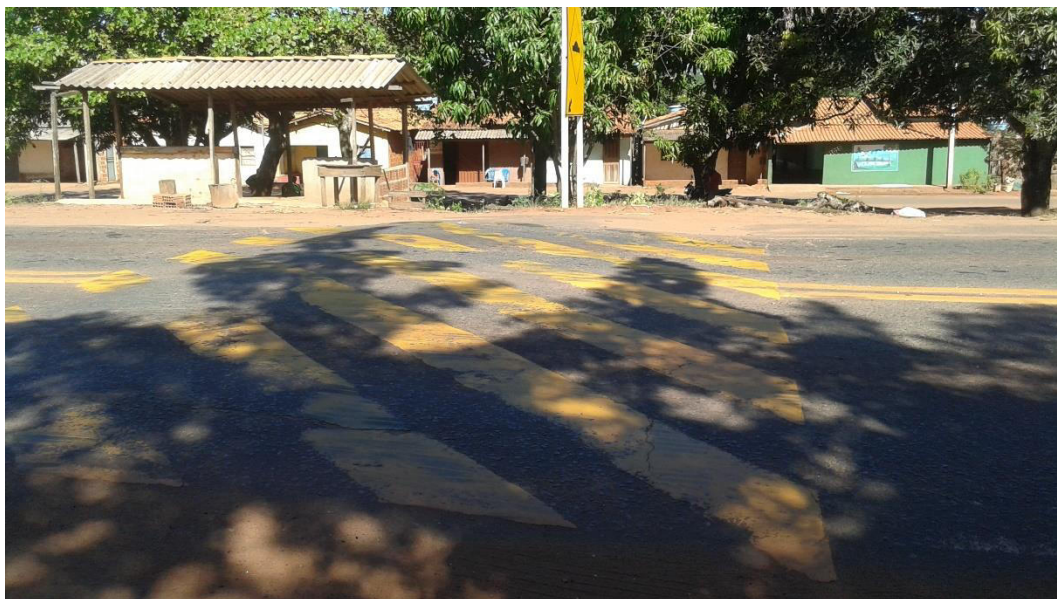
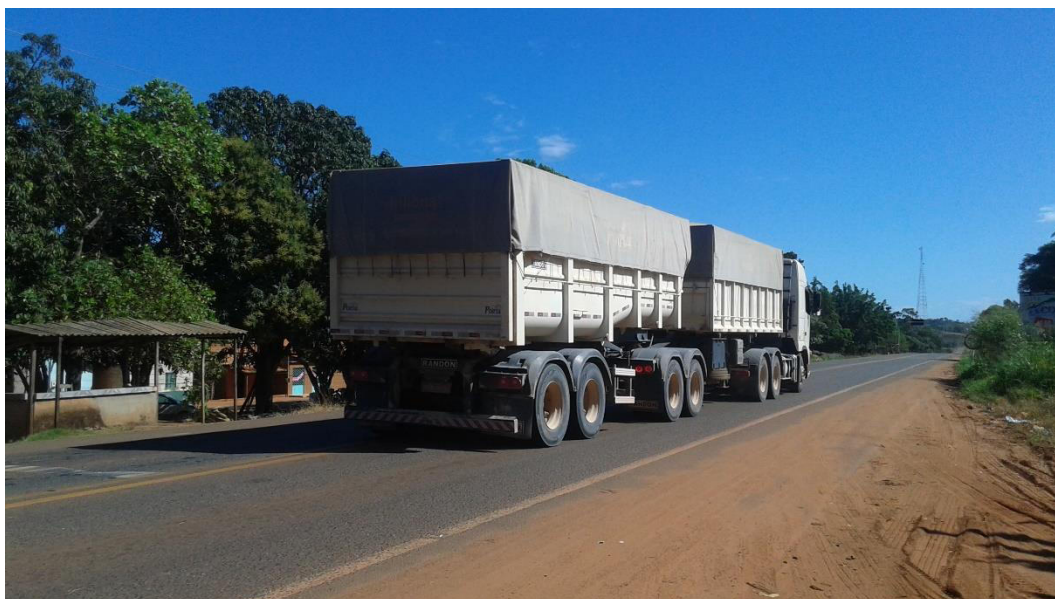
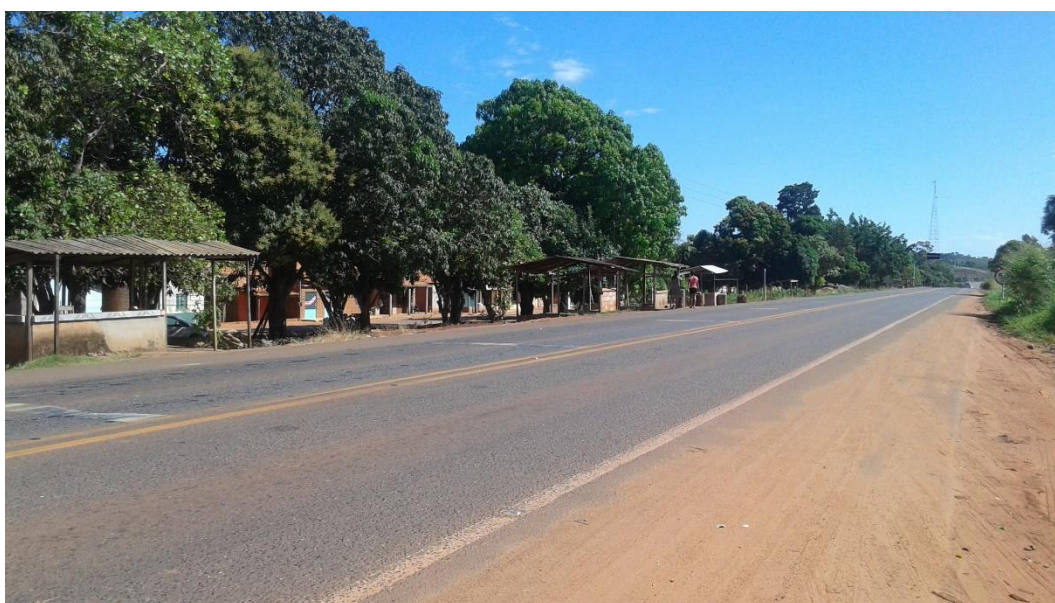
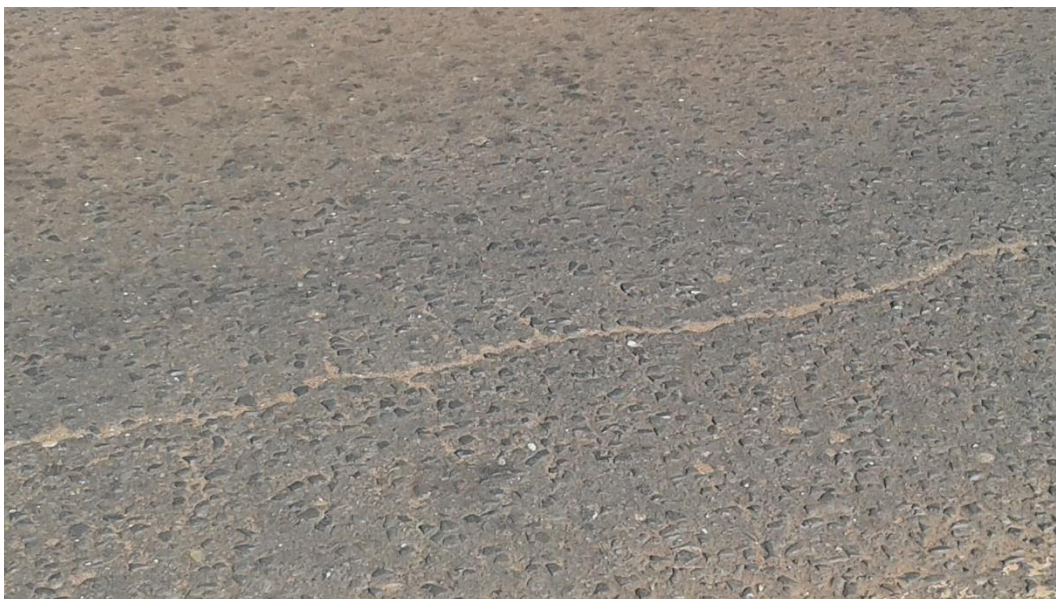
Segmentação 22 – km 302,8 a km 304,8

Trincas e afundamento em trilha de roda.

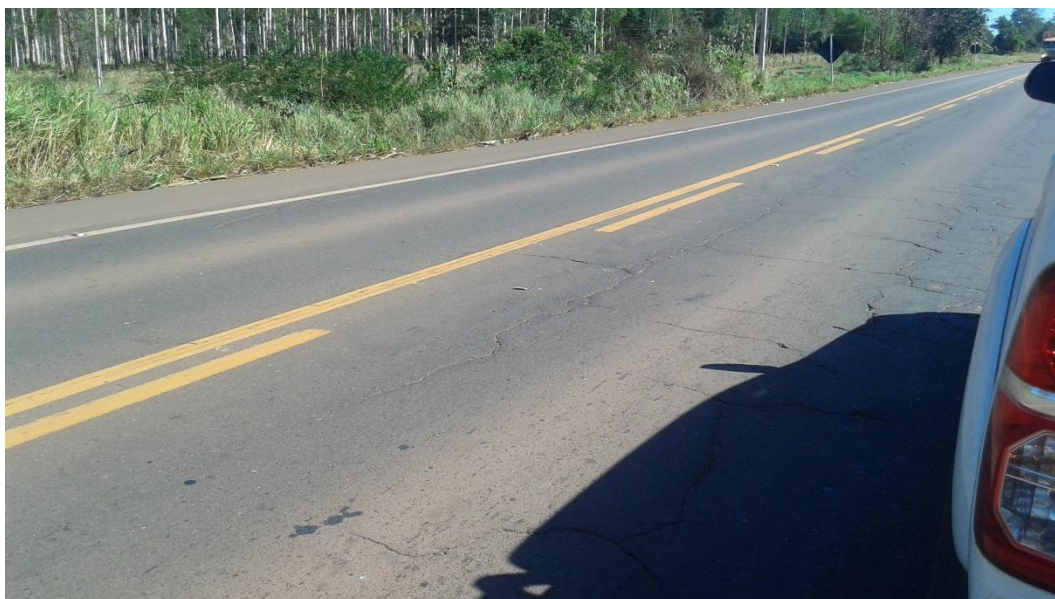
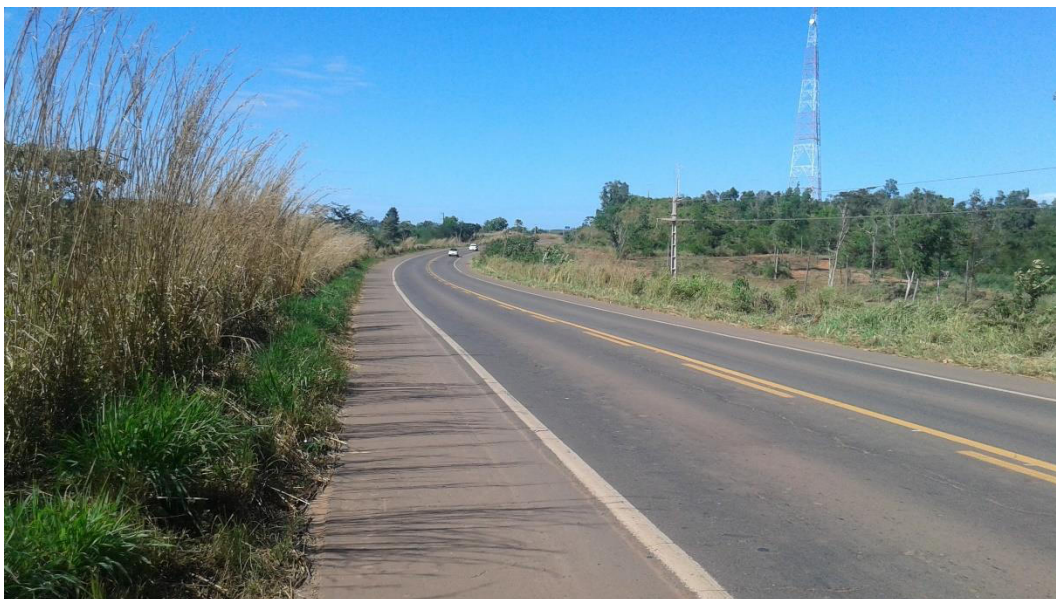
Segmentação 23 – km 304,8 a km 306,8

Trincas, bombeamento de finos e afundamento em trilha de roda.

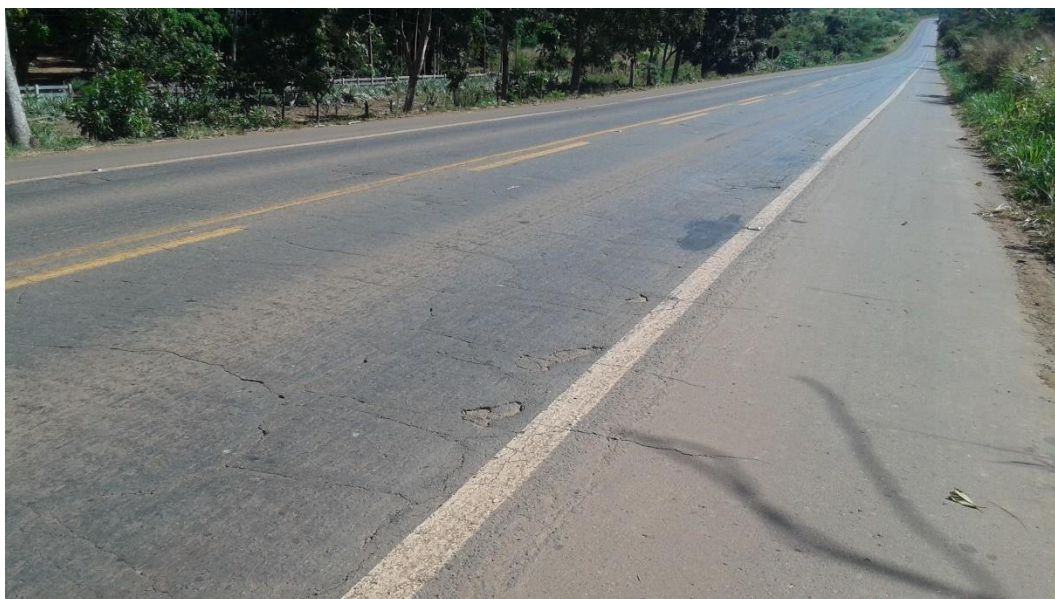
Segmentação 24 – km 306,8 a km 308,8

Trincas, bombeamento de finos e remendo.

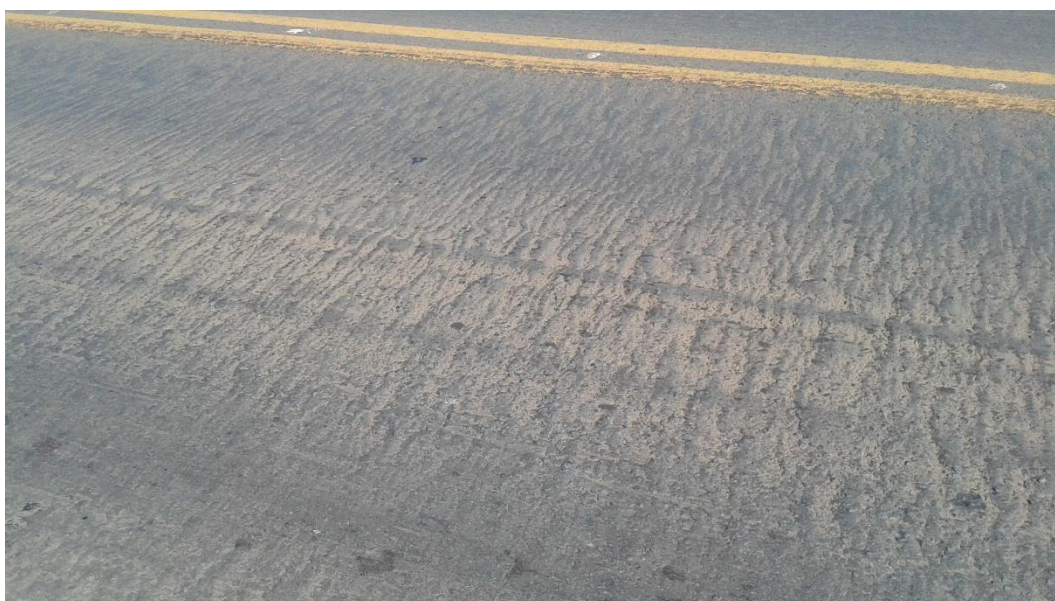
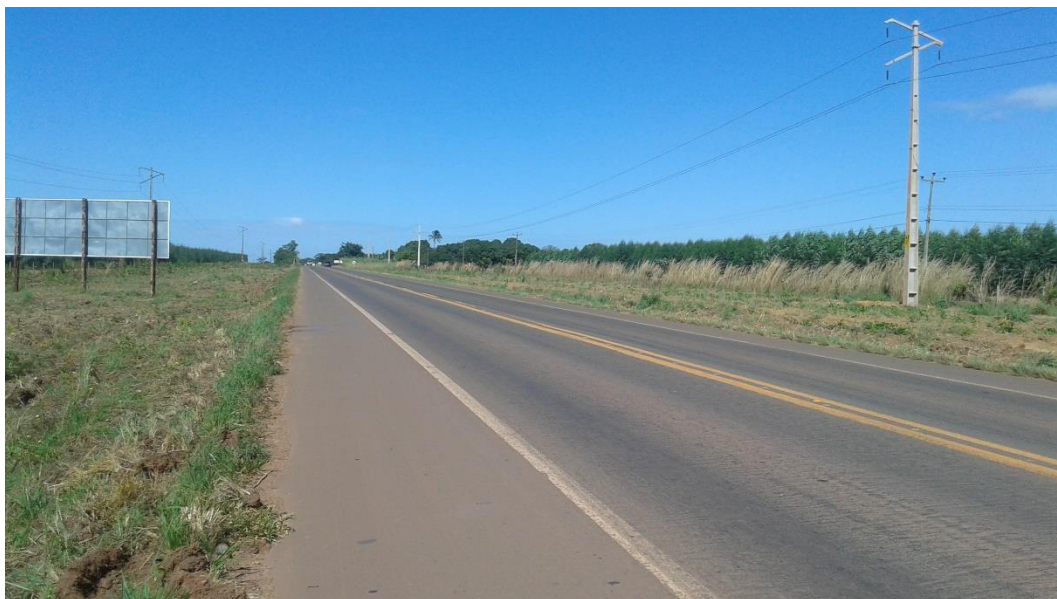
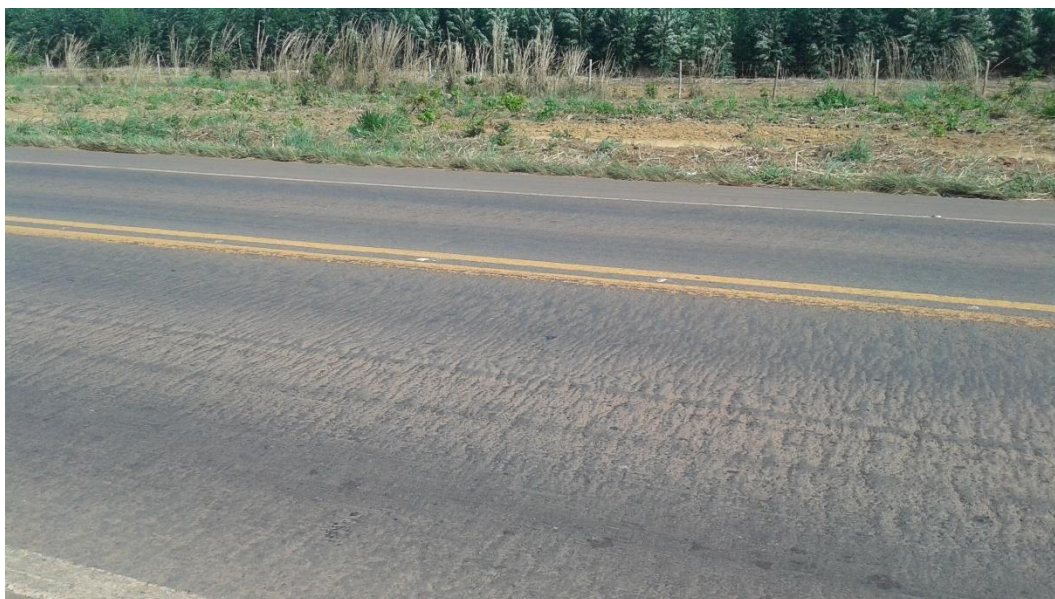
Segmentação 25 – km 308,8 a km 310,8

Trincas.

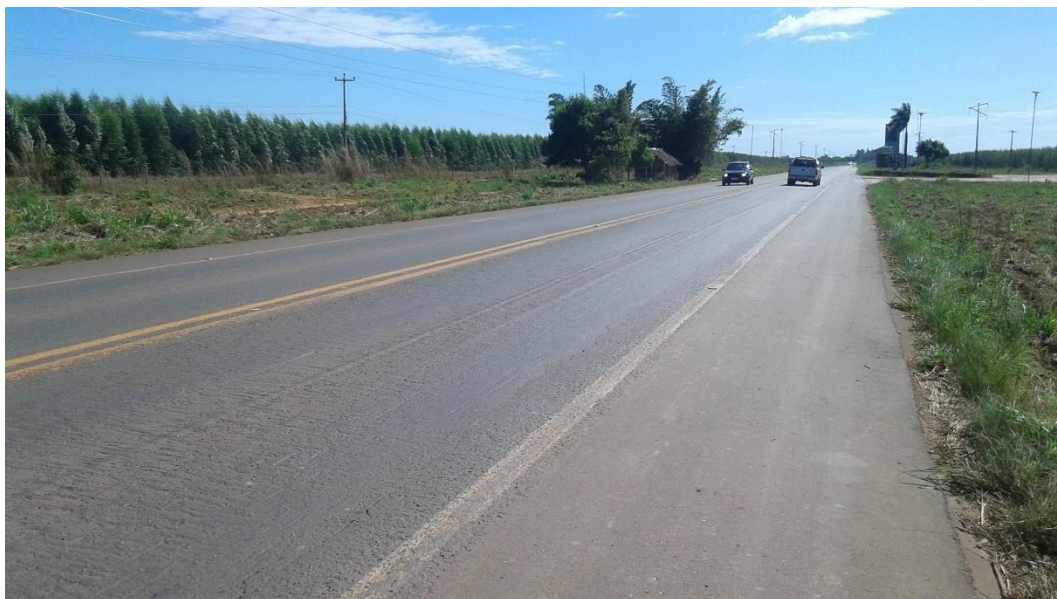
Segmentação 26 – km 310,8 a km 312,8

Trincas, desgaste e afundamento em trilha de roda.

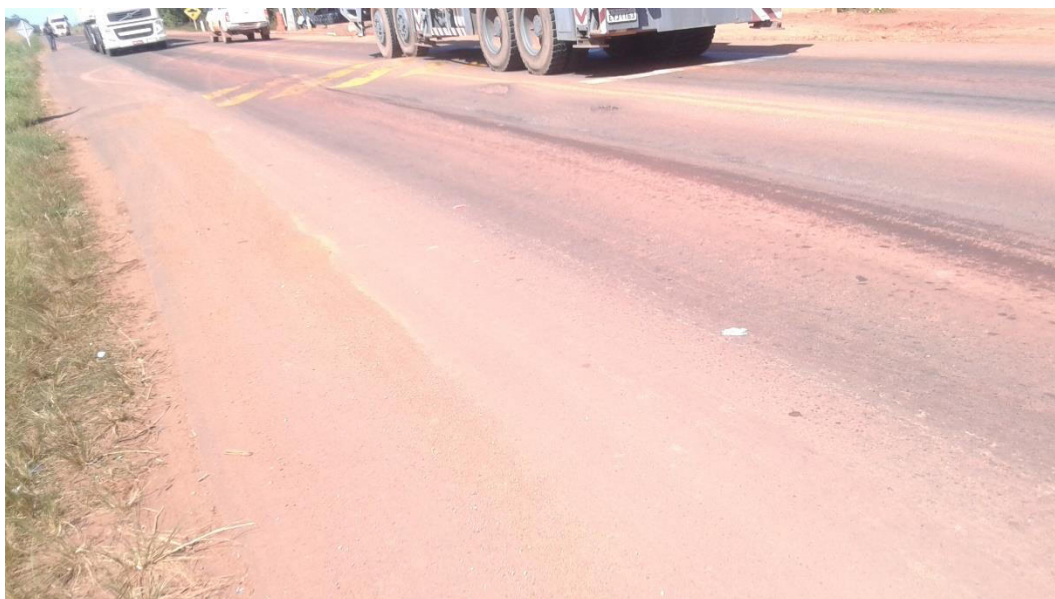
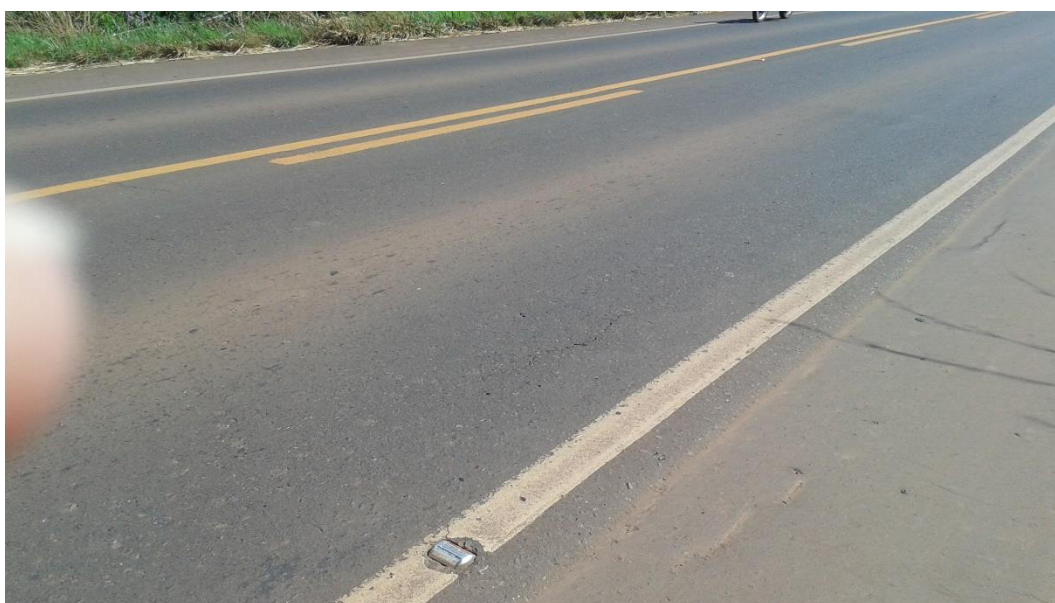
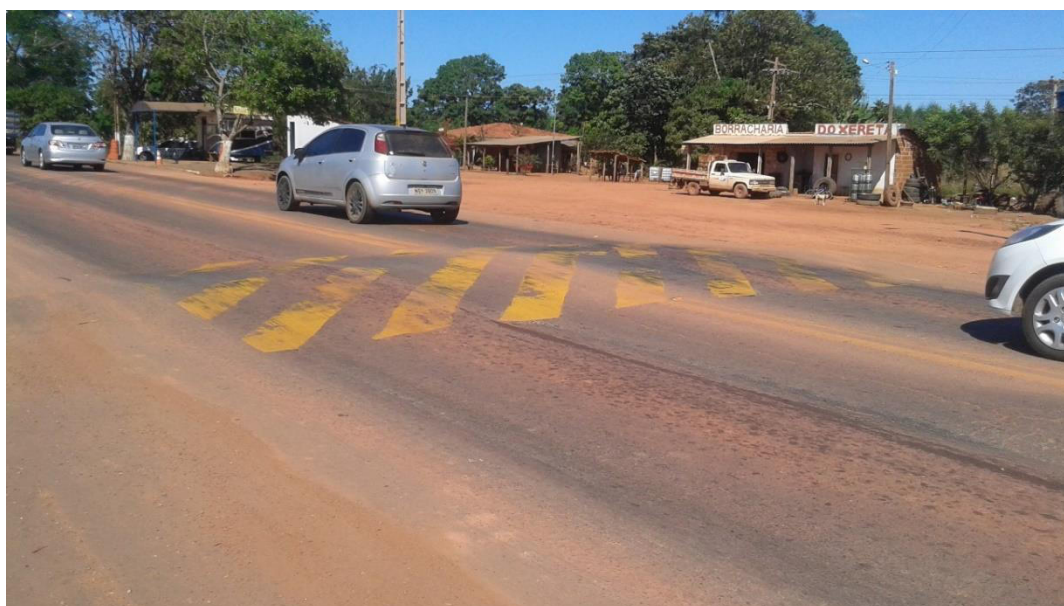
Segmentação 27 –km 312,8 a km 314,8

Trincas, bombeamento de finos e remendos.

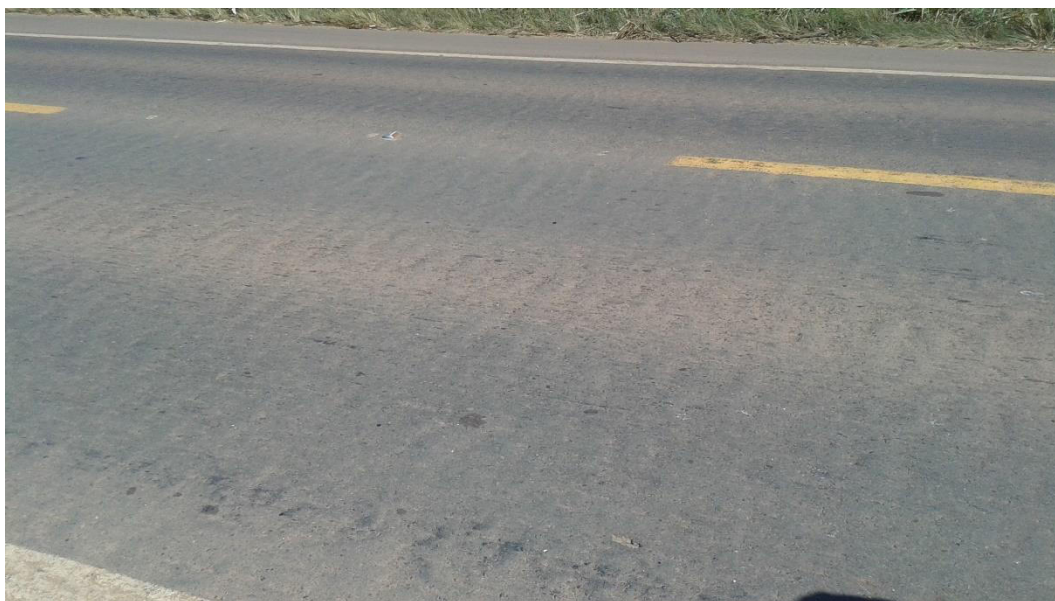
Segmentação 28 – km 314,8 a 316,8

Trincas, bombeamento de finos e remendos.

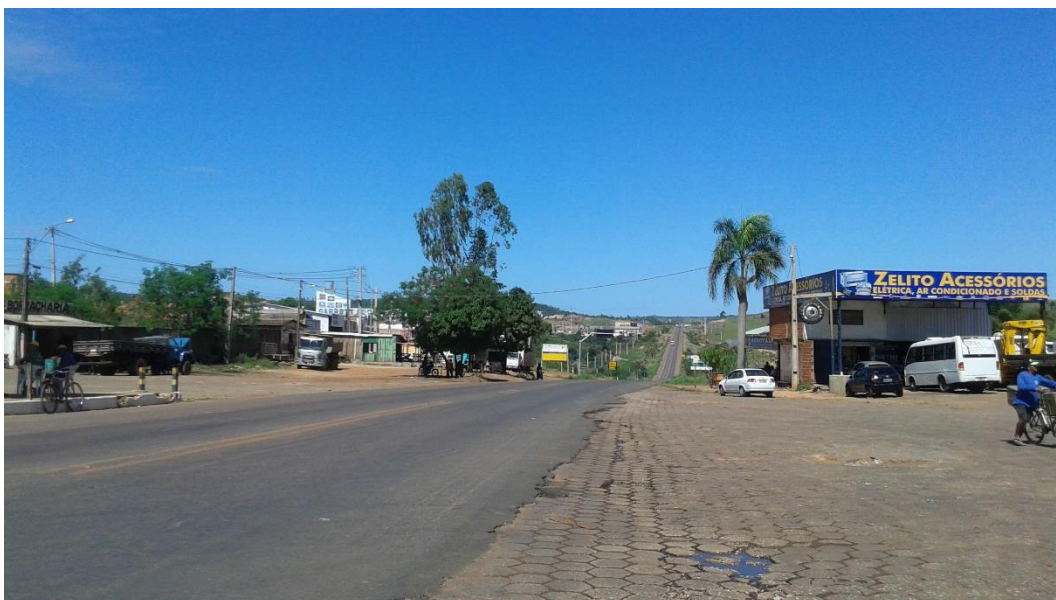
Segmentação 29 – km 316,8 a 319,8 (última segmentação de 3km)

Trincas, bombeamento de finos e remendos.
